Sull'Autostrada A10 GE-SV, sul viadotto Casanova, si sta ultimando un importante intervento per il ripristino dei calcestruzzi ammalorati, per la sostituzione degli appoggi e delle barriere di sicurezza

INTERVENTI STRAORDINARI SU UN VIADOTTO DELLA GENOVA-SAVONA

Committente: Autostrada dei Fiori SpA
 Impresa: Giuseppe Iorio Costruzioni Srl
 Cantiere: Celle Ligure (SV)
 Direttore tecnico: Geom. Mario Iorio
 Direttore di cantiere: Geom. Mauro Cecchini
 Capo cantiere: Sig. Angelo Esposito

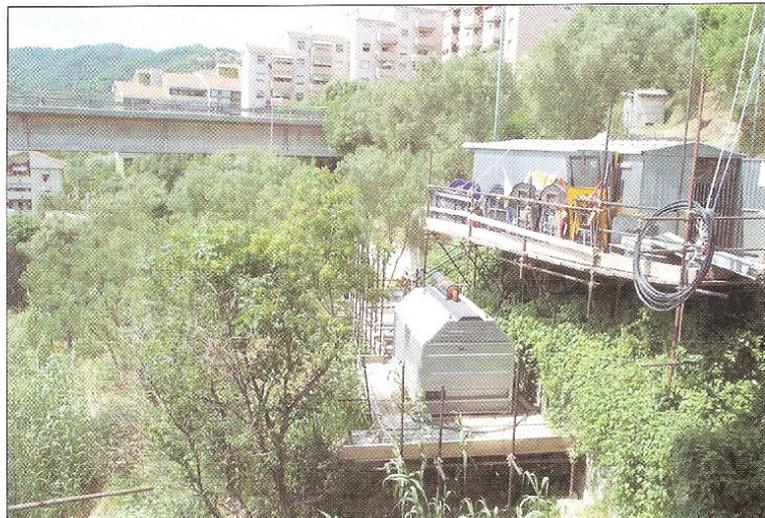
Una delle unità di idrodemolizione posizionata in modo da contenere l'emissione massima del rumore entro 70 DbA

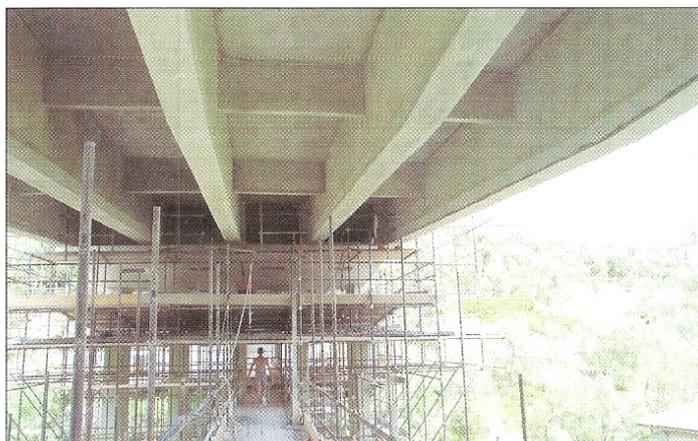
Vista dell'intradosso del ponte con le travi completamente risanate

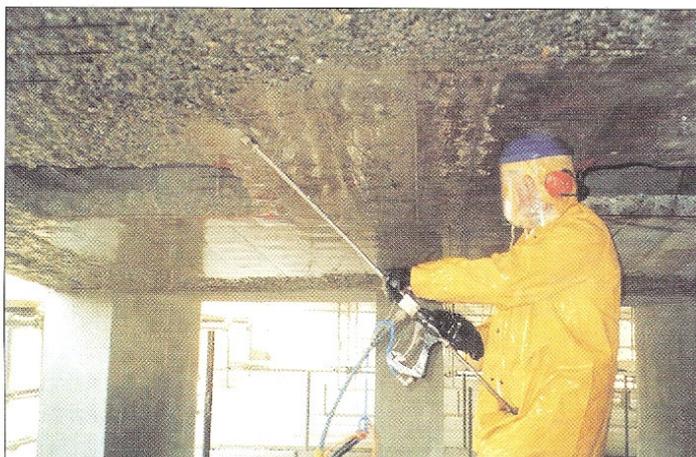
Un operatore con una speciale lancia mentre scarifica la superficie dell'intradosso del viadotto

La fase successiva dei lavori è stata l'idrodemolizione di tutta la superficie dell'intradosso del viadotto per una profondità da 3 a 5 cm eseguita con due unità da idrodemolizione, una da 2.000 bar ed una da 1.400 bar. Con queste macchine si è potuto demolire tutte le parti in fase di distacco, carbonatate o comunque indebolite, lasciando la

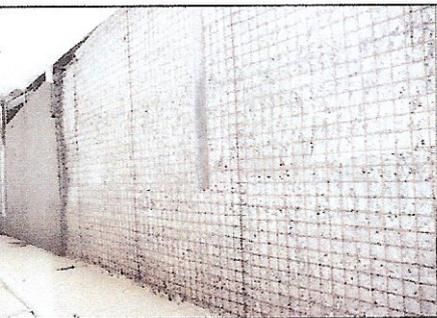
Le superfici laterali delle travi ripulite e rivestite con rete elettrosaldata maglia 10x10, preparate per essere ricoperte con due mani di malte speciali cementizie

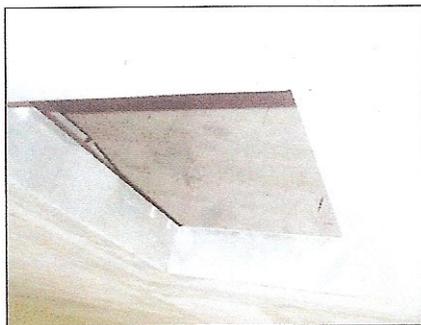
Nell'intradosso del ponte sono state realizzate una serie di botole per consentire l'ispezione della camera interna delle travi scatolari

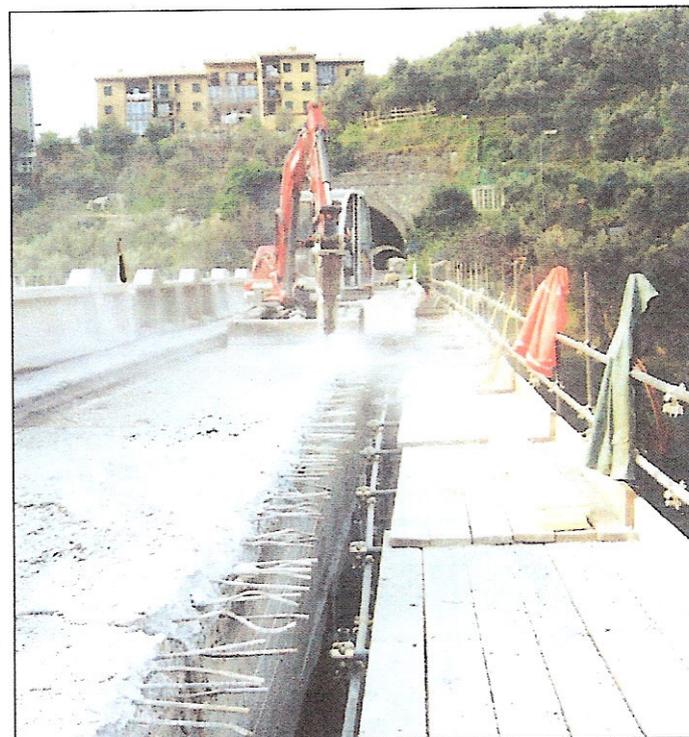
Demolizione dei cordoli dell'impalcato mediante martello demolitore

Interventi particolari sono stati effettuati per la ricostruzione dei cordoli di ancoraggio del new-jersey di acciaio che dovevano risultare profondamente ancorati alla struttura del viadotto; dopo aver demolito il vecchio cordolo si è provveduto alla fresatura del manto d'asfalto, mettendo a nudo l'estradosso della soletta del ponte che è stata demolita per 5 cm con escavatori muniti di martello demolitore. Una volta posata una nuova armatura in ferro ancorata alla soletta me-

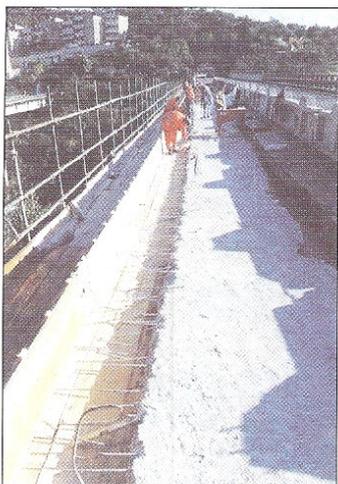
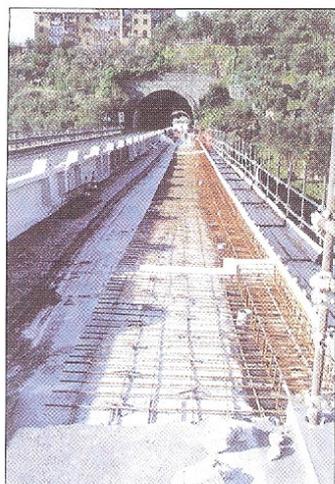
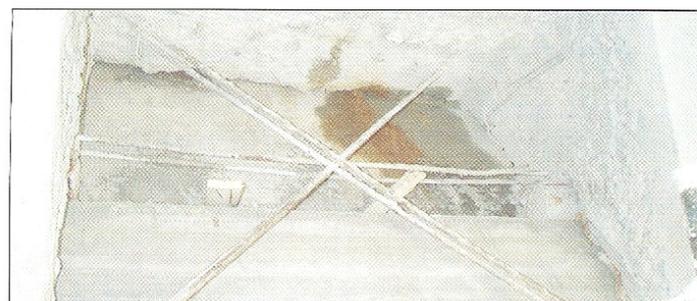
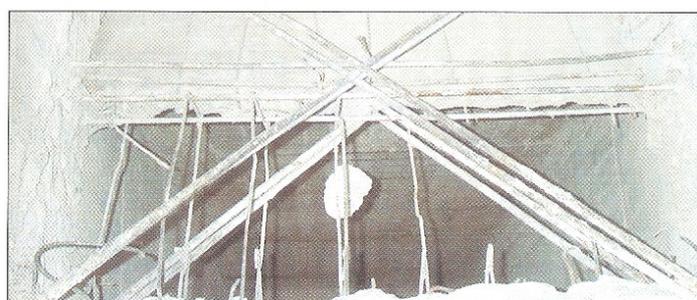
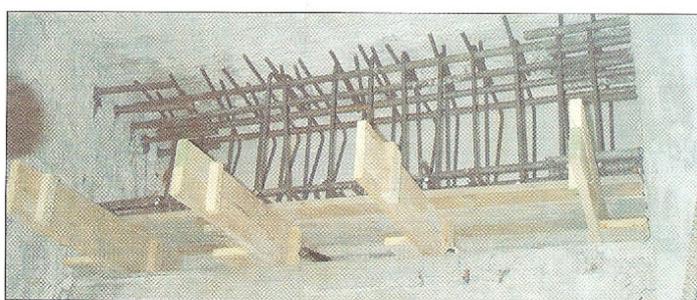
Quattro fasi di lavoro per la ricostruzione degli inghissaggi e per la realizzazione delle armature per il posizionamento dei martinetti idraulici in modo da sollevare l'intero impalcato e sostituire gli appoggi mobili e fissi con moderni e durevoli supporti

Per sostituire i vecchi appoggi e permettere il sollevamento dell'impalcato sono state demolite porzioni di traverse di collegamento delle travi principali, ricostruendoli mediante inghissaggi, armature e calcestruzzi adeguati al posizionamento dei martinetti idraulici ed in grado di sopportare gli sforzi necessari al sollevamento dell'intera struttura con spinte di circa 500 t per ogni testata.

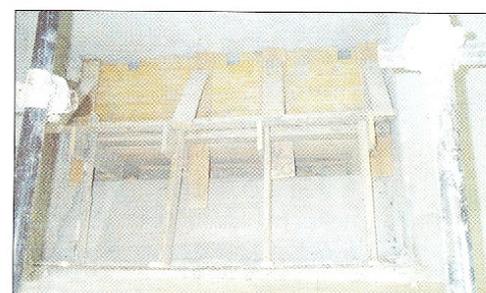
Preparazione delle armature e dei casseri per la gettata dei nuovi cordoli

dianite ferri inghisati con resina epossidica Starcement della Società MPM si è provveduto al getto del cordolo e del ringrosso della soletta con un calcestruzzo neoplastico a ritiro compensato Macflow della Società Mac di Treviso, prodotto di resistenza pari a 50 Mpa.

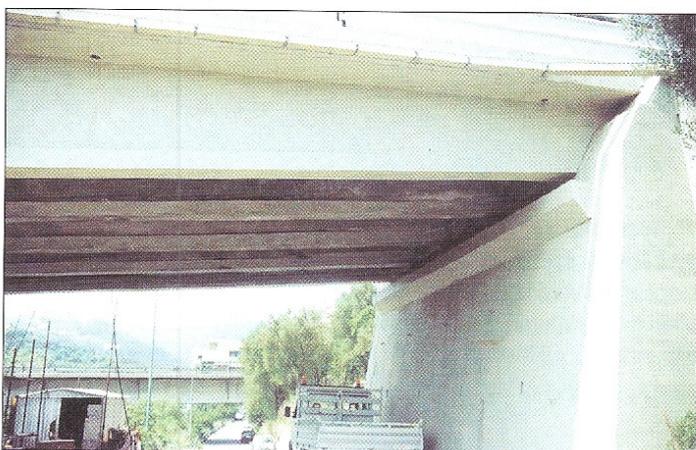
La spalla del ponte finita e rivestita di vernici in elastomeri poliuretani

I cordoli, le travi di bordo, i pulvini, le pile e le spalle sono stati trattati successivamente con un ciclo di vernici protettive composto da una mano di fondo epossipoliamidico Polistar FC MPM ed una mano di finitura in elastomeri poliuretani alifatici Elastostar MPM di colore grigio cemento Ral 7032.

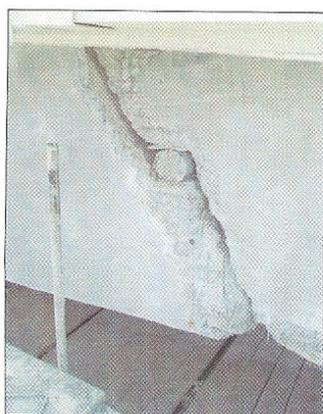
Il vecchio rullo del punto mobile
