Sull'Autostrada A10 GE-SV, sul viadotto Casanova, si sta ultimando un importante intervento per il ripristino dei calcestruzzi ammalorati, per la sostituzione degli appoggi e delle barriere di sicurezza

INTERVENTI STRAORDINARI SU UN VIADOTTO DELLA GENOVA-SAVONA

Committente: Autostrada dei Fiori SpA
 Impresa: Giuseppe Iorio Costruzioni Srl
 Cantiere: Celle Ligure (SV)
 Direttore tecnico: Geom. Mario Iorio
 Direttore di cantiere: Geom. Mauro Cecchini
 Capo cantiere: Sig. Angelo Esposito

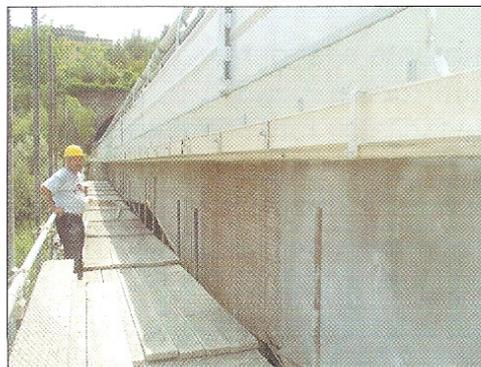
Le parti maggiormente aggredite erano le travi di bordo, in modo particolare la trave lato mare, i bulbi di rinforzo sotto le travi e tutte le pareti delle pile; su tutte queste opere si evidenziavano estese zone con

distacco di forti spessori di calcestruzzo. I ferri esposti risultavano profondamente ossidati e la ruggine aveva assottigliato pericolosamente il diametro delle armature ed altre zone con rigonfiamenti denota-

vano la spinta del ferro ammalorato. Anche i cordoli di coronamento sull'impalcato, sui quali era montato il vecchio "Sicurvia", presentavano distacchi ed un processo di ossidazione dei ferri, risultando così inadeguati a ricevere nuove protezioni di sicurezza stradale.

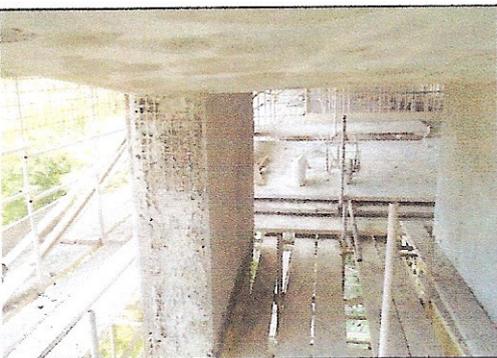
superficie profondamente irruvidita e solida, esente da parti friabili, con le armature in ferro completamente a nudo e ripulite dallo strato di ossido. Sulle pareti trattate è stata fissata, mediante tasselli,

li, una rete elettrosaldata a maglia 10x10 e 5x5 cm e dal diametro di 3 mm.

Una particolare cura è stata dedicata alla passivazione delle armature scoperte con pennellature di prodotti inibitori di ruggine. Prima di
