*Interventi di ripristino strutturale, adeguamento, rifacimento giunti e sostituzione appoggi sulla Autostrada A21 Torino-Piacenza nel comune di Asti*

## NUOVA VITA PER IL VIADOTTO CIPOLLINA

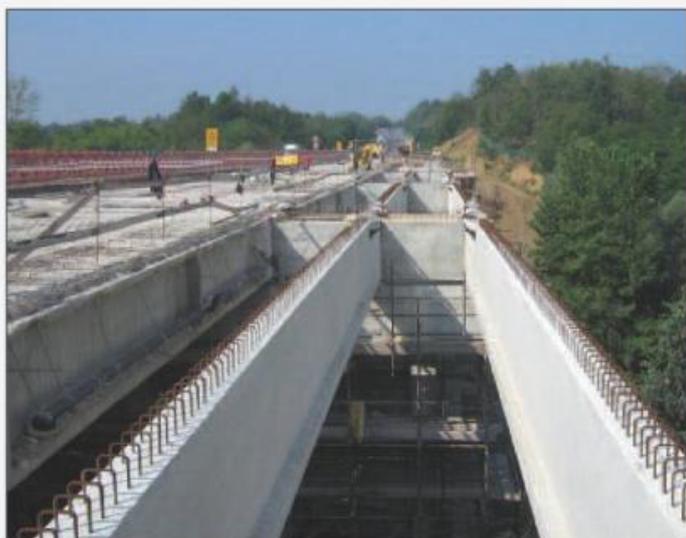
Figura 2 - Le nuove travi

In particolare i lavori, per l'allargamento alla terza corsia sia in carreggiata est che in carreggiata ovest, consistevano nella realizzazione di nuove pile poggianti su pali di fondazione del diametro di 1.000 mm e di lunghezza variabile da 25 a 35 m. Il nuovo pulvino è stato solidarizzato al vecchio mediante tiranti in acciaio armonico; sui pulvini sono state varate due nuove travi per ogni campata, poggiate su appoggi in PTFE con ritegni sismici.

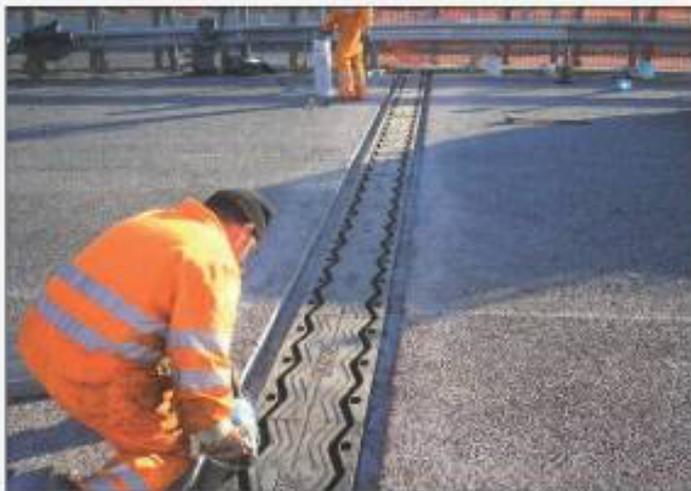
Figura 6 - La fase di posa di nuovi giunti

I giunti di dilatazione sono del tipo sottopavimentazione e sono presenti in prossimità delle spalle e delle pile. In corrispondenza di quest'ultime, sono presenti due giunti contigui: la distanza infatti degli assi di appoggio degli impalcati adiacenti è di circa 2 m e la continuità del piano stradale è garantita da una soletta di raccordo poggiante su piccoli setti in c.a. disposti sopra ai pulvini.

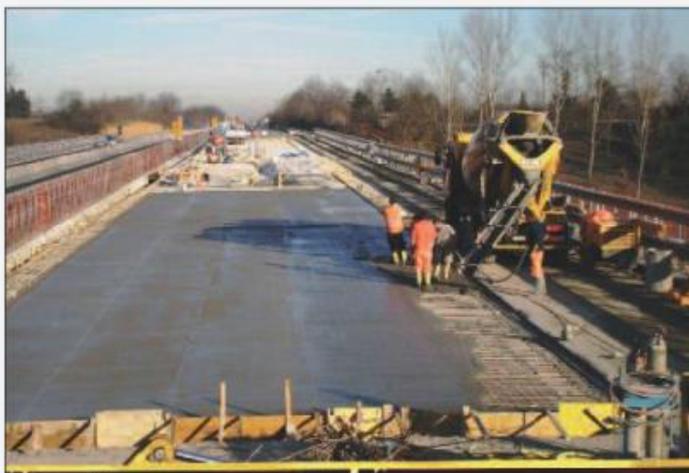
Figura 3 - Il getto delle nuove solette

Per la realizzazione delle nuove solette (Figura 3) si è provveduto alla demolizione dei cordoli esterni e delle solette di transizione sui pulvini in modo da permettere il collegamento delle solette che, mediante una catena cinematica, ha permesso di eliminare tutti i giunti ad esclusione dei giunti sulle spalle.

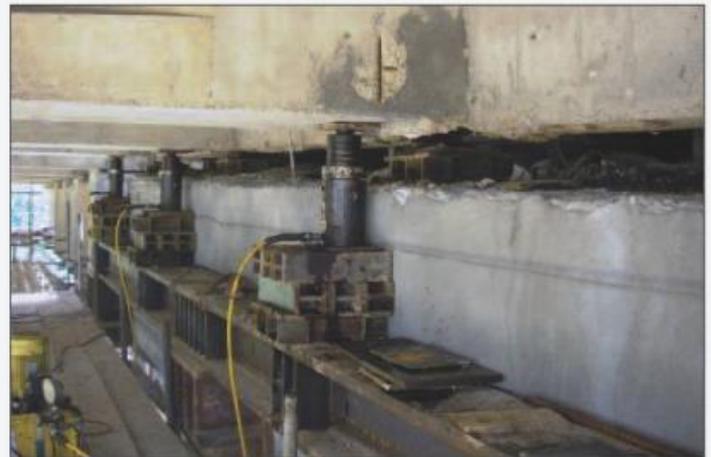
Figura 4 - Il sollevamento dell'impalcato

Tutto il vecchio impalcato è stato sollevato per la sostituzione degli apparecchi di appoggio (Figura 4); tale operazione di sollevamento ha richiesto uno studio approfondito che ha permesso di adottare soluzioni particolari per la realizzazione dei sollevamenti: in modo particolare, si è dovuta realizzare una struttura in acciaio che permetteva di avere l'appoggio di cinque martinetti idraulici (tante erano le travi per ogni testa) con una trave HEB 320 di ripartizione poggiate su sole tre mensole.

La problematica maggiore ha riguardato l'abbattimento della "turbativa al traffico"; i nuovi appoggi dovevano essere posizionati 20 cm più in alto della quota delle vecchie solette: sollevando due testate contigue di 20/25 cm, si aveva la soletta di transizione presente sui pulvini che restava alla vecchia quota, creando così una vasca larga circa 2 m, profonda 20-25 cm ed estesa per tutta la carreggiata. Il sollevamento, l'asportazione dei vecchi apparecchi di appoggio, l'adeguamento dei baggioli, la posa dei nuovi appoggi ed il calo dell'impalcato andava realizzato dalle 22.00 del venerdì alle 6.00 del lunedì. A tale ora si doveva inderogabilmente riaprire al traffico la carreggiata; per questo motivo le solette di transizione sono state riempite con materiali che permettessero il passaggio e resistessero fintanto che non fosse stata realizzata la nuova soletta (catena cinematica).
